「グローバル安全学トップリーダー養成プログラム 活動報告書」

場所:山口県山口市国道9号線阿武川周辺

5. 活動目的

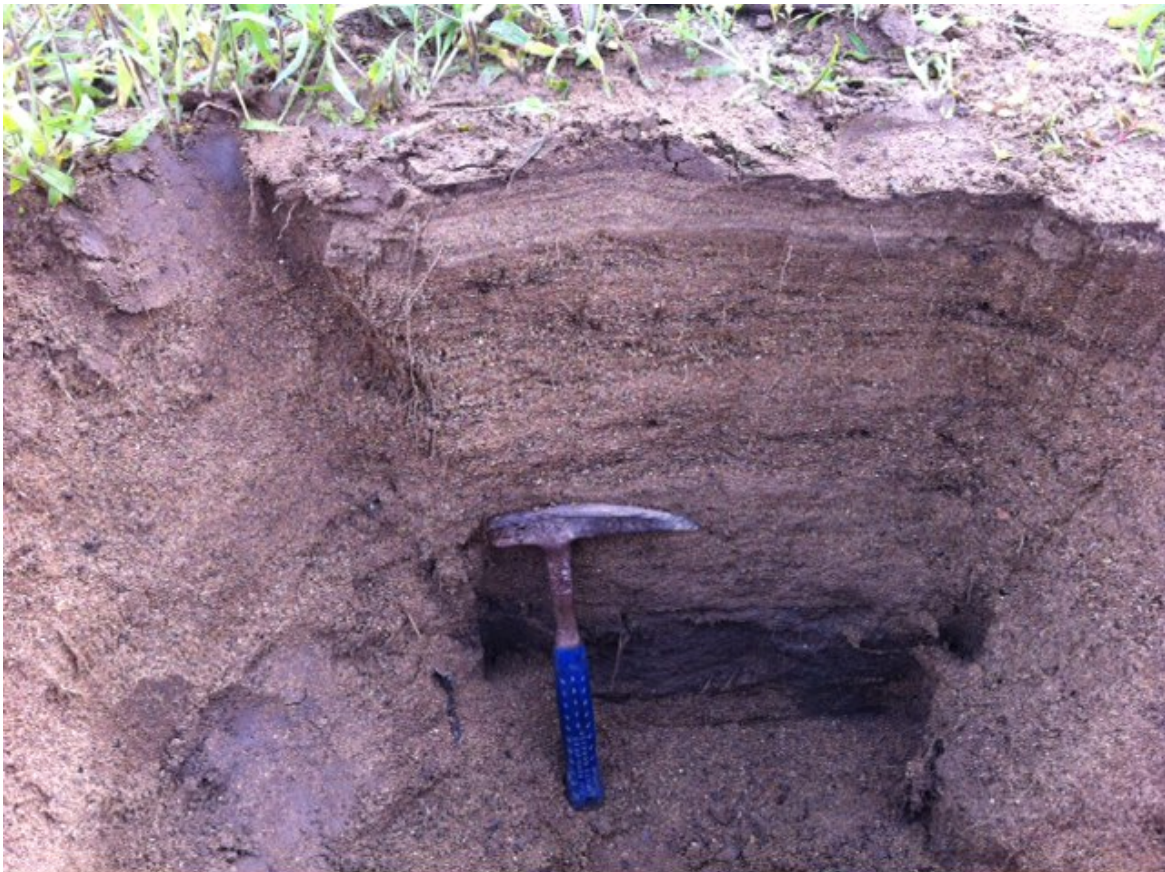
始めに被災地の被害状況を確認した。洪水を起こした阿武川沿いのリンゴ園と水田の浸水や流失などの被害を受けているのを確認した。また、阿武川周辺を走る鉄道の線路と周辺の家々が東日本大震災を思い出すような悲惨な状態に破壊されているのを視察した。次に洪水の被害にあった場所に堆積している箇所をスコップで50センチ以上の穴を掘り、堆積層状を観察した。その結果、上層は粒度が荒く、下層は粒度が細粒であったが、このことは初めになだらかな流体が被災地を襲い、その後に激流が襲ったことを示唆しているが、このことの実事確認は実験室で粒度分析を行い、詳しいデータを求める必要がある。また、洪水堆

積物は流動方向を保存している可能性があるため、地磁気異方性の手法を用いて測定するため、掘った穴から定方位を行い試料の採取を行った。

穴を掘り、洪水堆積物を観察した例。上層に平行ラミナが確認でき、下の層に行くにしたがって粒度が荒くなっていくのが確認できた。
