「グローバル安全学トップリーダー養成プログラム 活動報告書」

場所: 山口県山口市国道9号線阿武川周辺

平成25年山口島根豪雨で発生した洪水により両県は農業やインフラなどで大きな損害を受けた。安全学を軸にした東北大学リーディングプログラムを受けている私たち学生にとって、このような自然災害は胸が痛む出来事であり、このような自然災害から人命、財産を守るために我々学生一同、防災科学の発展をこれまで以上に注ぐ思いで一致している。とりわけ私の研究は堆積物の古流向解析であり、今回の洪水堆積物を現地で視察、採取、そしてこれらの試料の測定は、この被災地の防災学上基礎的な結果を残すことになり、極めて重要である。よって山口県山口市の阿武川沿いで洪水被害の視察を行い、洪水堆積物の採取を行った。採取した堆積物は段階的に測定を行い、学会発表や学術誌に投稿し公開していく予定である。

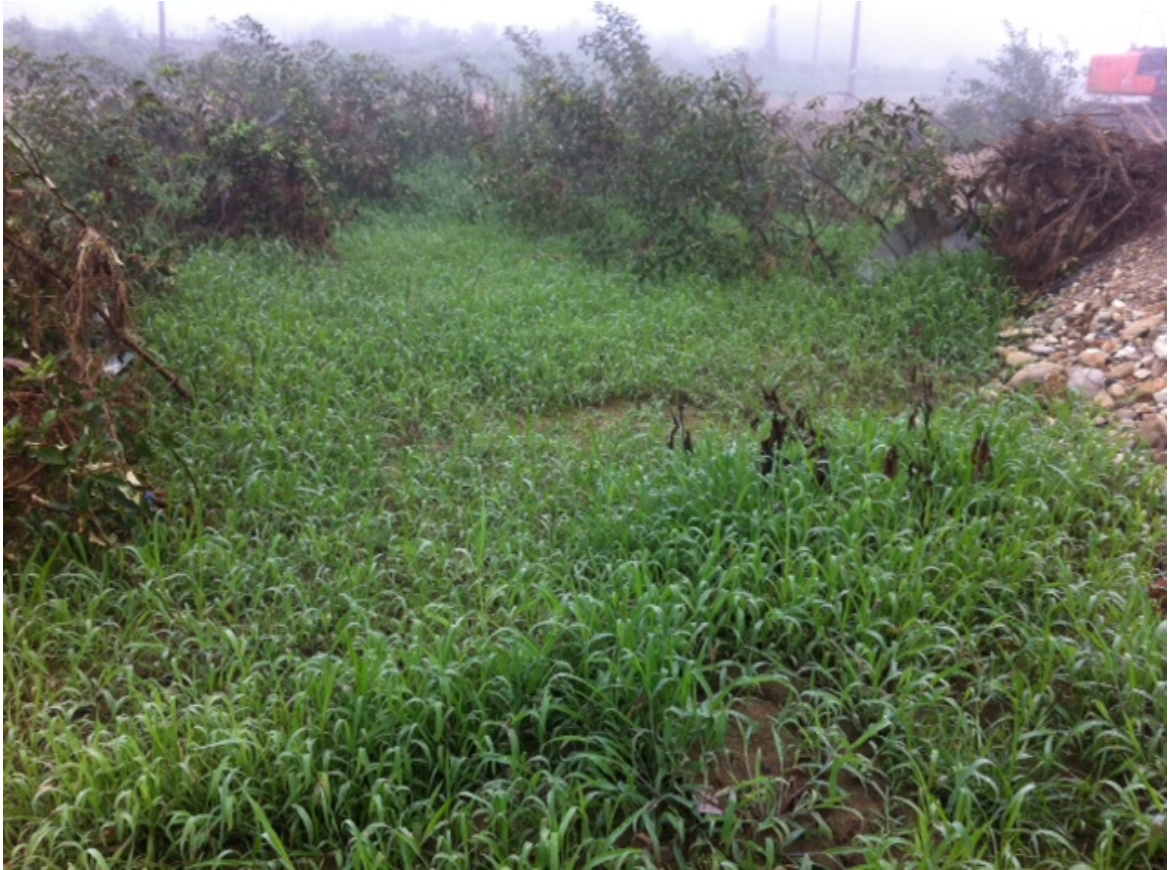
被災地にあるリンゴ園の様子。洪水の流動方向に樹木が傾いているのが確認できる。

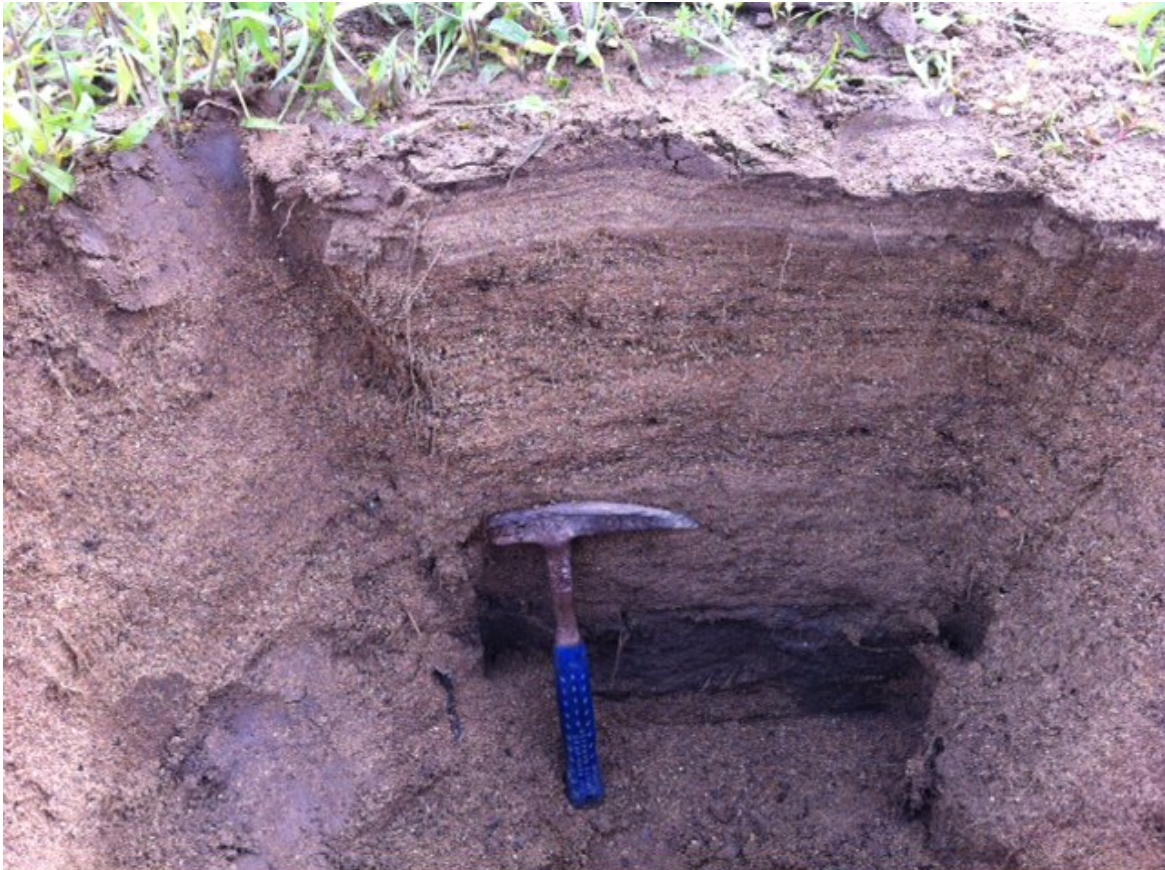
始めに被災地の被害状況を確認した。洪水を起こした阿武川沿いのリンゴ園と水田の浸水や流失などの被害を受けているのを確認した。また、阿武川周辺を走る鉄道の線路と周辺の家々が東日本大震災を思い出すような悲惨な状態に破壊されているのを視察した。次に洪水の被害にあった場所に堆積している箇所をスコップで50センチ以上の穴を掘り、堆積層状を観察した。その結果、上層は粒度が荒く、下層は粒度が細粒であったが、このことは初めになだらかな流体が被災地を襲い、その後に激流が襲ったことを示唆しているが、このことの実事確認は実験室で粒度分析を行い、詳しいデータを求める必要がある。また、洪水堆

積物は流動方向を保存している可能性があるため、地磁気異方性の手法を用いて測定するため、掘った穴から定方位を行い試料の採取を行った。

穴を掘り、洪水堆積物を観察した例。上層に平行ラミナが確認でき、下の層に行くにしたがって粒度が荒くなっていくのが確認できた。
